JERZY RACZYŃSKI

PRZYCZYNNKI DO HISTORJI
CIESIELSKICH KONSTRUKCYJ
DACHOWYCH W POLSCE

ODBITKA Z III TOMU
STUDJÓW DO DZIEJÓW SZTUKI W POLSCE

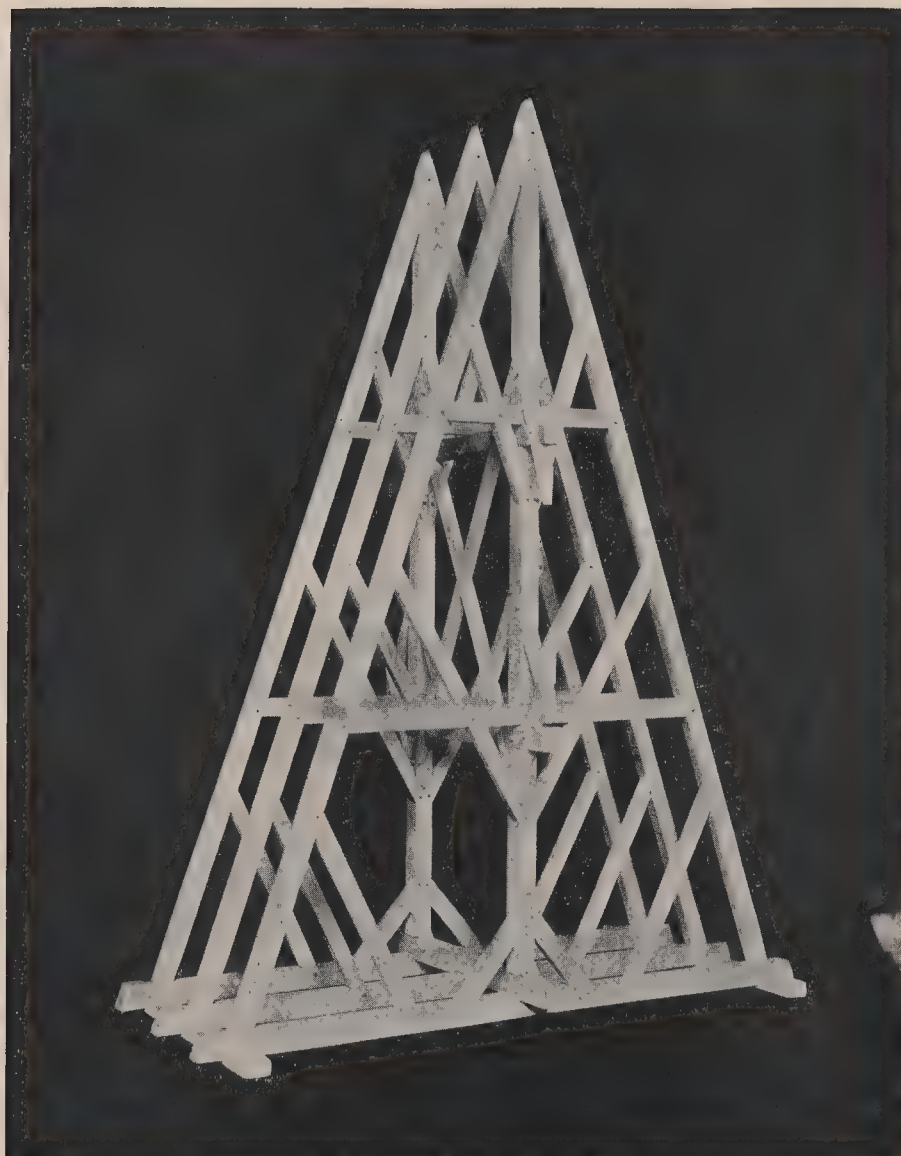
Rys. 27. Szydłów. Fara. Wiązanie nad prezbiterjum w modelu.

Z posiadanych w Zakładzie Architektury Polskiej materiałów na nazwę klasycznego w pierwszym rzędzie zasługuje niewielkie wiązanie nad prezbiterjum fary w Szydłowie (rys. 27) (między murlatami — 6,00 mtr., pochylenie — 71°). Widzimy tu przede wszystkim podział na kolejne między sobą 2-jętowe kozły — wiązarowy i pośredni. W wiązarowym (rys. 28) zawieszony jest środkiem storczyk na 2 parach symetrycznych skośnych ramion, dociągnięty, jak tutaj, górą do kalenicy i tam w nakładkę i kołkiem z krokwią złączony (jest to bez znaczenia w sensie jego podwieszania u krokwi)¹. Dołem storczyk związany jest z belką przy pomocy pary mieczyków, obejmujących płatew stopową wzdłużną, na której umiejscowiony jest szereg storczyków z poszczególnych kozłów wiązarowych; pozatem mamy jeszcze skośne symetryczne zastrzały od belki do krokwi. Storczyki, rozstawione na wspomnianej płatwi stopowej, są wyżej objęte w nakładkę przez dwie poziome płatwie wzdłużne (zamiast częstszego rozpierania krótkimi ryglami), przyczem płatwie te są tak na wysokość założone, by mogły się na nich oprzeć jętki kozłów pośrednich (rys. 29). Usztywnienia wzdłużnego dopełniają krzyże św. Andrzeja między

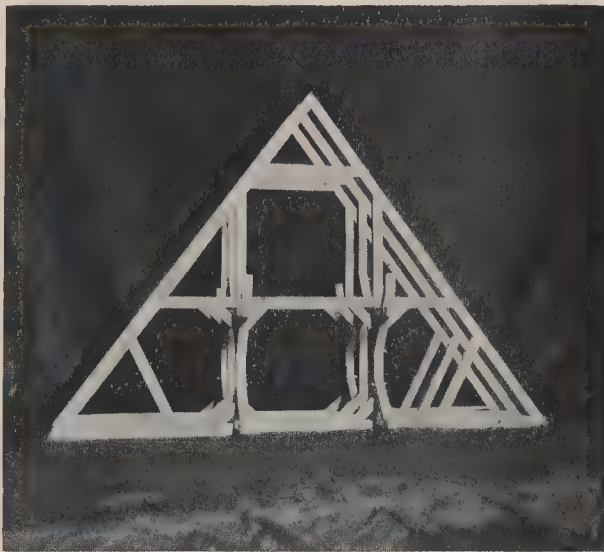
Rys. 40. Ruda Drogowska (pod Rakowem). Kościół. Wiązanie nad nawą w modelu.

równie na nawie, jak i prezbiterjum (rys. 40 i 41). Storczyki w obu wypadkach podwieszane są na zębce do krokwi, przyczem nad nawą związane są poprzez miecze z dolną jętką, a nad prezbiterjum parą skrzyżowanych ramion również z krokwiami. Nad nawą przy większej rozpiętości (7.50 mtr.) i przy ułożonej na płask belce można

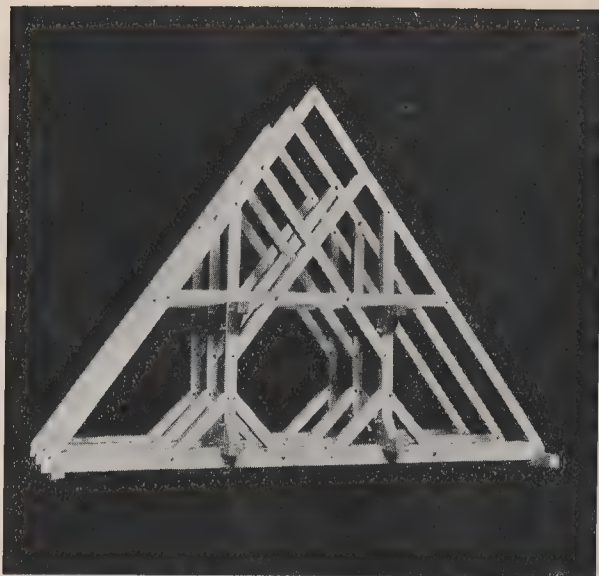
Rys. 42. Ruda Drogowska (pod Rakowem). Kościół.
Wiązanie nad prezbiterjum w modelu.

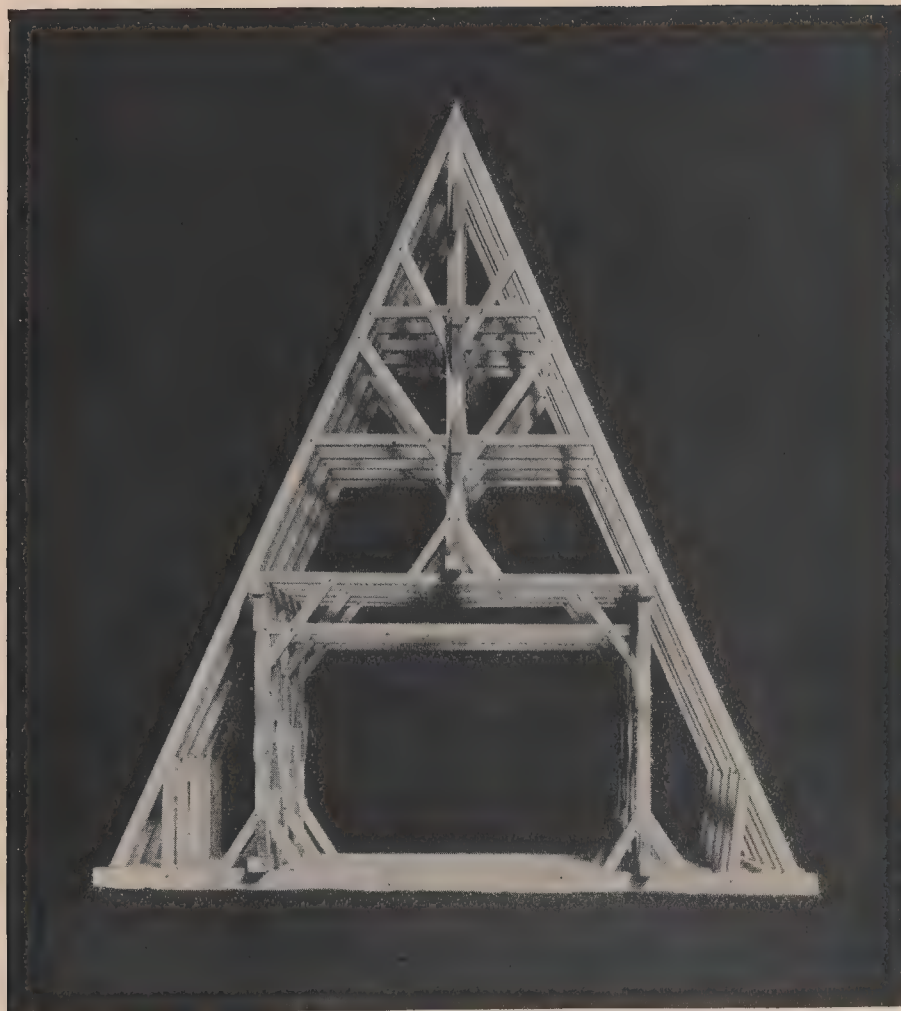
Rys. 50. Piotrków. Fara. Wiązanie nad prezbiterjum w modelu.

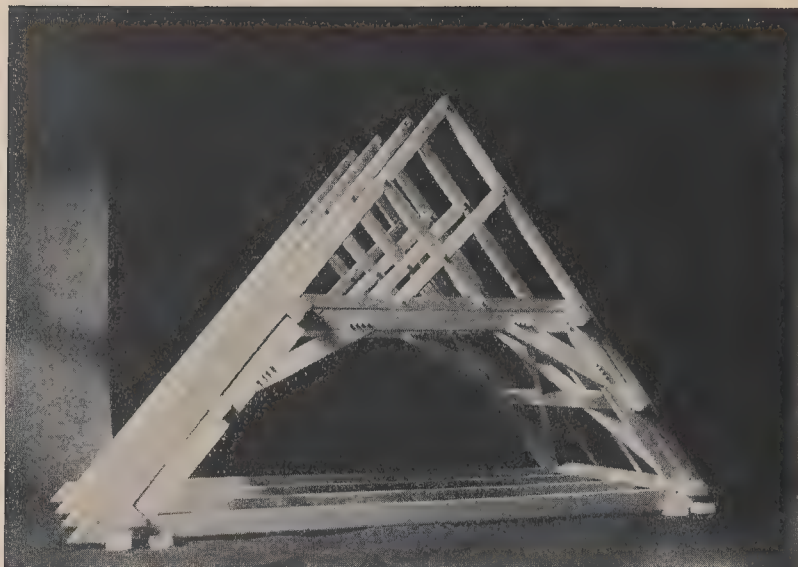
Rys. 57. Lublin. Kościół OO. Bonifratrów. Wiązanie nad prezbiterjum w modelu.
